EESTI KUNSTIAKADEEMIA  
Kunstikultuuri teaduskond  
Muinsuskaitse ja restaureerimise osakond

**VARAJANE RAUDBETON EESTI ARHITEKTUURIS.  
RESTAURAATORI VAATENURK**

MAGISTRITÖÖ

Tallinn 2009

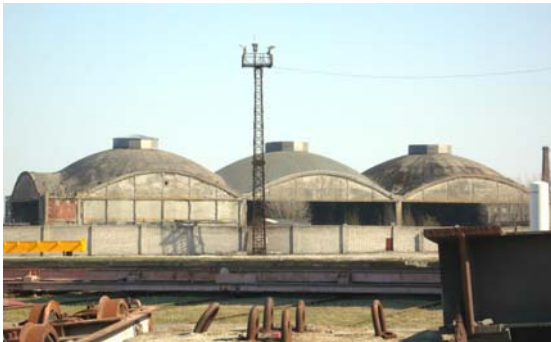
Foto 1

Tallinna Miinisadama vesilennukite angaarid  
Autori foto, 2009

Hoone määratlemine moodsa arhitektuurina ei anna automaatselt vastust küsimusele, kas lugeda olulisemaks idee või originaalmaterjal, lähtuda tuleb, nagu ka kõikide ülejäänud restaureerimisalaste küsimuste puhul konkreetsest objektist ja selle tähendusest. Moodsa arhitektuuri puhul on kahtlemata palju objekte, mille tähendus seisneb suurel määral selle idees, samas leidub küllaldaselt ka ehitisi – valdavalt utilitaarse loomuga – kus suurt ja manisfesteerivat ideed ehk ei olegi olnud ja ehitise tänane väärtus seisneb valdavalt selle materiaalses substantsis. Tuues näiteid Eesti varajaste raudbetoonhoonete seast, võib vastandada Pärnu rannakohviku seenrõdu (vt foto 2) ja Tallinna Miinisadama vesilennuki angaarid (vt foto 1).

koorik, vaid „mingi vähe huvitav kaartest ja taladest kompositsioon.“<sup>65</sup> 1960. aastate alul hakati taas vesilennukiangaaride koorikkatuse tähtsust teadvustama, kaasajal ei kahtle selles ei insenerid ega arhitektuuriajaloolased: Miinisadama vesilennukiangaarid on muutunud Eesti varajase raudbetooni ikoonobjektiks, mida muuhulgas tõendab nende korduv esitlemine rahvusvahelistel erialakonverentsidel.<sup>66</sup>

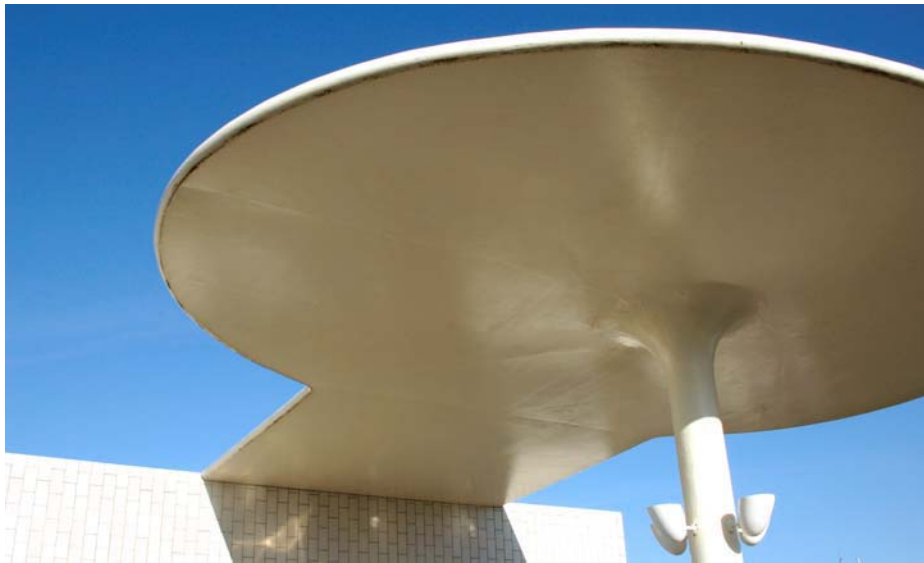
Foto 5 Texaco bensiinijaama (1937, A. Jacobsen) varikatus pärast restaureerimist  
Autori foto, 2007

Sellist laadi juhtumiga oli tegemist Arne Jacobseni projekteeritud Texaco bensiinijaama seenekujulise varjualuse (1937) restaureerimisel 2003. aastal. Raudbetoonist seene õhukestes servades oli materjal väsinud ning servad olid längu vajunud. Esimese lahendusena pakuti välja sünteetiliste kiudude kleepimist seenekese katusele, millega oleks originaalmaterjal säilitatud ning seene servad jälle sirgeks pingutatud. Tellijale osutus taoline lahendus liiga kalliks ning seetõttu otsustati „kübar“ lammutada ning uuesti valada. Seene „jalg“, mis oli heas seisukorras, säilitati. Tulemus (vt foto 5) on tavavaataja jaoks ilmselt täiesti rahuldav, ent pälvis restauraatoritelt mõningast kriitikat. Seda nii originaalmaterjali hävitamise eest, ennekõike aga seetõttu, et rekonstrueeritud „kübara“ servad on tehtud insenerlikel kaalutlustel

(et vältida järjekordset longu vajumist) paksemad ning mõjuvad originaaliga võrreldes oluliselt vähem elegantsena.<sup>22</sup>

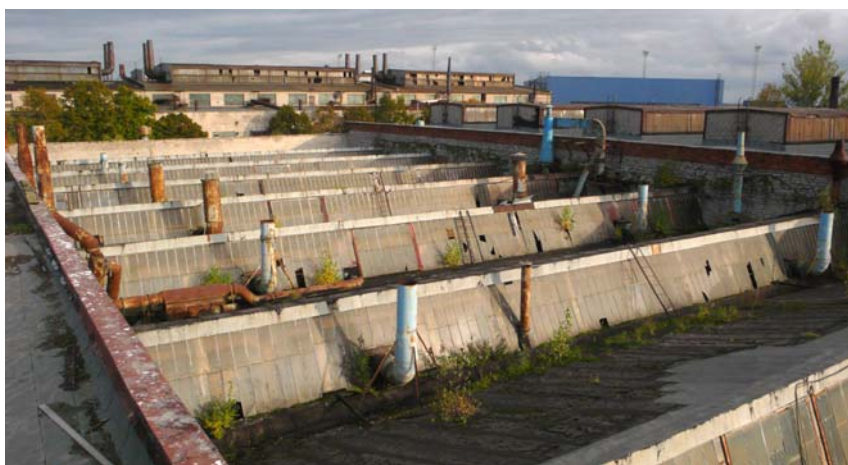
Foto 12 Vaade Dvigateli mehaanika-montaažitsehhi katusele

Üks ilusamat valguslahendust pakkuv konstruktsioon on saagkatus, mis õigesti ehitatuna (valgusavad põhja poole) toob ruumi palju mahedat valgust. Saehambaid meenutava kujuga konstruktsioon ei tarvitse olla raudbetoonist, esmalt kasutatigi seda terasest ja puidust tehtuna. Maailmas levinud katusetüübi näiteid Eestis on vähe säilinud. Seda tähelepanuväärsem on **Dvigateli tehase raudbetoonist saagkatusega mehaanika-montaažitsehh** (vt foto 12). Kaheksahambalise katusega hoone paikneb Dvigateli tööstuskompleksi loodeosas, surutuna teiste tsehhide vahele ning selle erilisust on pelgalt mööda kõndides raske märgata. Parimad vaated avanevad kõrvalasuvate hoonete katustelt ning hoone enda interjööris. Nõukogude perioodil on hoone katusest läbi viidud hulgaliselt metallist ventilatsioonikorstnaid, mis kaunis katusevaates visuaalselt häirivalt mõjuvad (vt foto 13). Katus laseb kohati vett läbi ning siin-seal võib täheldada paljandunud korrodeerunud sarrust; hoone seisukord nõuab lähiajal kindlasti sekkumist.

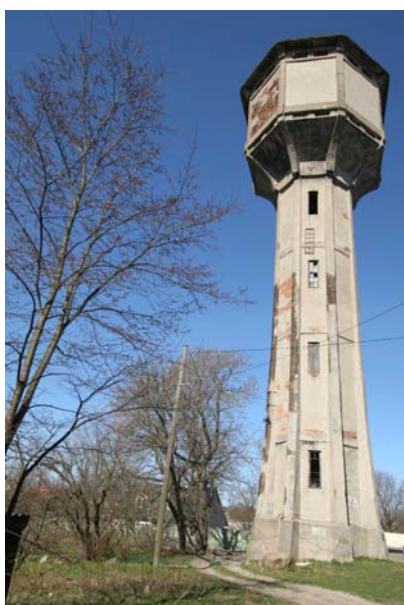
Foto 15 Bekkeri veetorn

Üle Kopli poolsaare kõrgub **Bekkeri** tehase raudbetoonkarkassil **veetorn** (1913). Torn on rajatud kaheksale plaatvundamendile toetuvale raudbetoonist postile, mis on omavahel ühendatud keldri ja nelja vahekorruse raudbetoonist põrandaplaatidega.<sup>49</sup> Neljanda korruse vaheplaadi peale on valatud on raudbetoonist vöö, millele toetub iga posti kohal 2,7 m väljapoole eenduv kaldtala. Kaldtalade ülemised osad on jällegi seotud raudbetoonvööga, samuti kaldtalade peale toetuvate vertikaalpostide ülaosad.<sup>50</sup> Postide ja kaldtalade vahed on täidetud punase tellisega ja krohvitud.

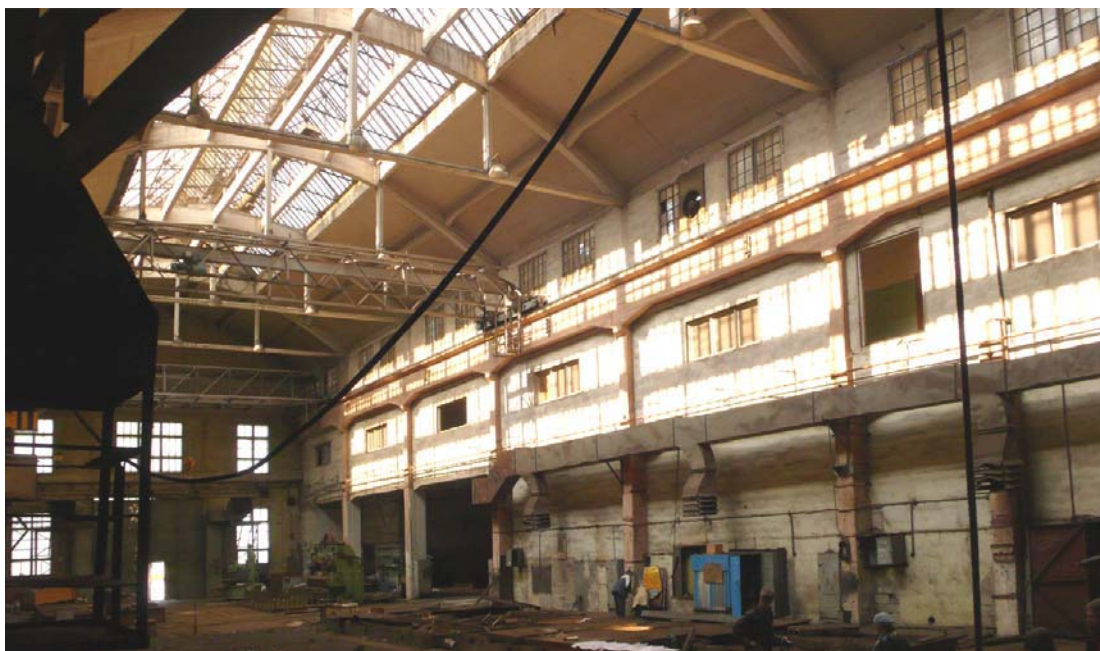
Foto 16 Noblessneri laevaehitustsehhi sisevaade  
Autori foto, 2009

Allveelaevade tootmisele spetsialiseerunud **Noblessneri tehasekompleksis** kasutatud raudbetoonkonstruktsioonid on sarnased Bekkeri tehase tootmishoonetes leiduvaile. 1914-1915. aastal rajatud laevasüsteemide tsehh, laevaehitustsehh-valukoda ning koostetsehh on kõik monoliitset raudbetoonist karkassiga. Seintes on karkassipostide vahe täidetud räbubetoon-õõnesplokkidega. Laevaehitustsehh-valukoda ning koostetsehh on sarnase arhitektuurse lahendusega: kolmelöövilise hoone keskmine lööv on teistest kõrgem ning sillatud raudbetoonist segmentkaartega. Ka laevasüsteemide tsehhi katusekonstruktsioon koosneb segmentkaartest, kuid hoone ise on ühelööviline. Hooned on kuni viimase ajani olnud kasutuses tootmishoonetena, kuid on kavas võtta kasutusele uutes funktsioonides.

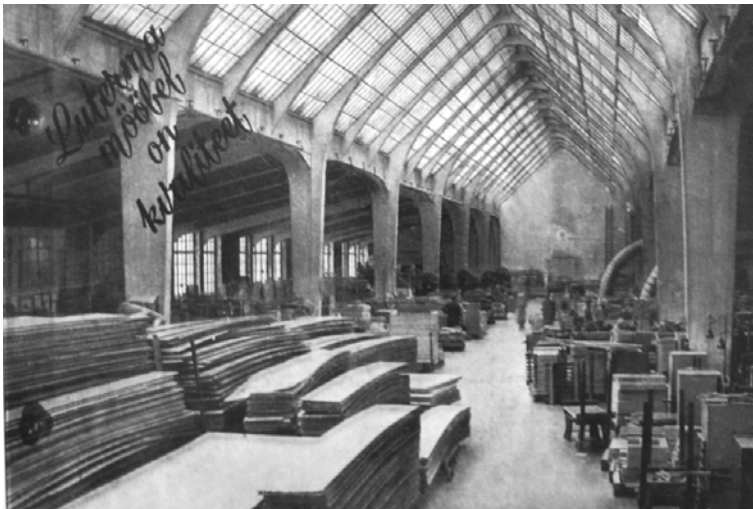
Foto 17 Lutheri vabriku masinasaali sisevaade  
 Repro: Kermik, J. Lutheri vabrik. Vineer ja mööbel:  
 1877-1940. Tallinn, 2004, lk 139

Raudbetooni otstarbekuse avastasid enda jaoks ka kohalikud baltisaksa töösturid. Eesti kontekstis tähelepanuväärsete raudbetoonarhinditega lahendati **Lutheri tehase uue mööblivabriku** hooned: **masinasaal** ja **mööblitsehh** (mõlemad 1912). Kolmelööviline masinasaal on lahendatud raudbetoonist raamkarkassil. Elegantne eksponeeritud betoonkonstruktsioon ühes suurte akendega (nii külkseintes kui keskmise löövi katuses) loob modernistlikele ideaalidele vastava ruumimõju. Nii pole imestada, et masinasaali interjööri fotot kasutati Lutheri vabriku toodangu reklaamimisel veel aastaid hiljemgi (vt foto 18). Valgusküllane ja konstruktsiooniilule rõhuv ruum viitab parematele tootmistingimustele ja tehnoloogilistele uuendustele, mis omakorda tähendab kvaliteetsemat toodangut. Sarnast turundusvõtet kasutas ka näiteks Van Nelle kohvi- ja tubakavabrik, mille hoone oli tähelepanuväärne modernistlik arhitektuurisaavutus (vt foto 19).

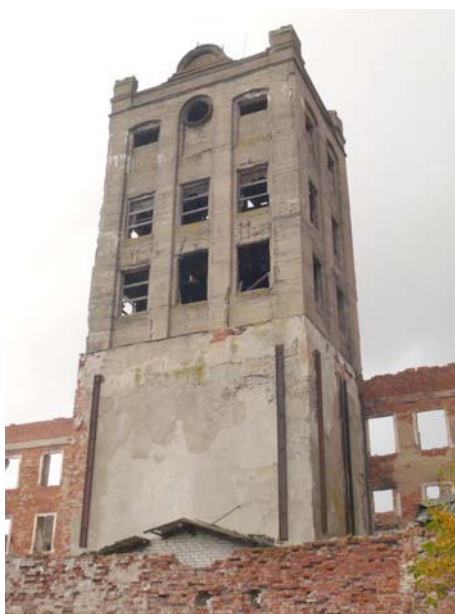
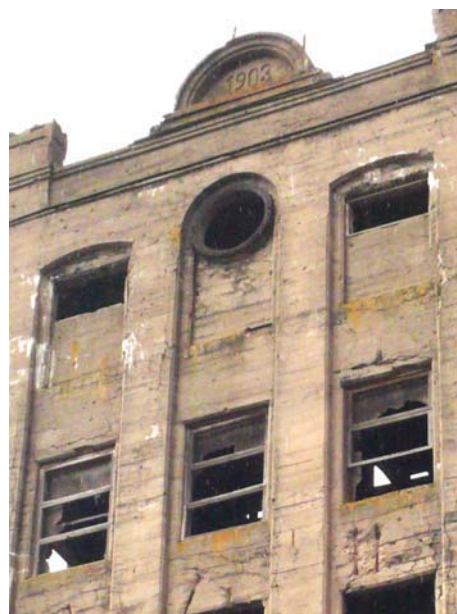
Foto 19 Sindi kalevivabriku kella- ja veetorn  
Autori foto, 2008

Foto 20 Sindi kalevivabriku kella- ja veetorn  
Autori foto, 2008

Valdav osa meie 20. sajandi alguse raudbetoonhoonetest on stilistiliselt väga moodsad: peaaegu dekoorivabad, rõhutades konstruktsiooni enda esteetikat. Suurelt osalt tuleneb see muidugi nende hoonete funktsioonist – nii tööstus- kui militaarehitisi hinnati pisut teistest kriteeriumitest lähtudes ning võrreldes elu- või ühiskondlike hoonetega oli seal ratsionaalsus kindlasti tähtsam kui „ilu“. Mõõdukalt dekoori siiski vähemalt tööstusehitiste puhul siin-seal ikka kohtab. Üsna vastuolulisena mõjub **Sindi kalevivabriku kella- ja veetorn** (1903). Torni alumine osa on krohviga kaetud punasest tellisest, ülemised kolm korrust aga monoliitset raudbetoonist. Torni ülaosa ehivad lihtsad karniisid ja kõigis neljas nurgas väiksed ehistornikesed; vabrikukompleksi peasissepääsu poolsesse külge jääb väike historitsistlik segmentfrontoon, mis kuulutab uhkelt aastaarvu „1903“. Sealsamas on aga torni välispind jäetud krohvimata ning eksponeeritud raketisjälgedega betoonivalu – võte, mis nii varajasel ajal isegi tööstushoone fassaadil oli julgelt novaatorlik. Täna on päeval seisab hoone, mis on muuhulgas üks vanemaid säilinud Eesti raudbetoonhoonete näiteid, kahjuks tühja ja mahajäetuna ning laguneb.

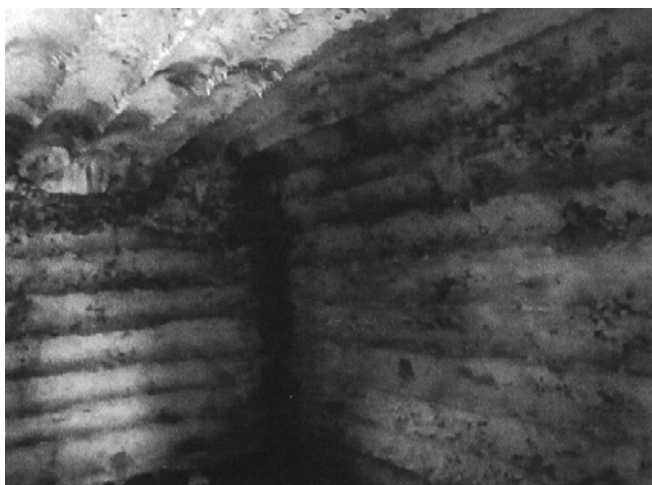
Foto 21 Ümarpalkidest raketise jäljed varjendi seinal  
Repro: Eensalu, M. Pihel, L. Peeter Suure  
Merekindlused Tallinnas. TKA n. 9, s. 1517

Tsaari-Venemaa viimaseks suurejooneliseks sõjaliseks ettevõtmiseks Balti mere regioonis jäi **Peeter Suure nimelise Merekindluse** rajamine Soome lahe äärde. Eestis kulgesid mereliinid Põhja-Eesti rannikul ja saartel, maarinne paiknes ümber Tallinna ja jagunes kolmeks kaitsevööndiks. Kaitseliinid kujutasid endast betoonvarjenditega kaevikusüsteeme, mille juurde kuulusid ka võimsad betoonblindaažid.<sup>54</sup> Merekindluse kaitseliinide rajatise ei kasutatud õigupoolest kunagi, neist suurema osa purustas 1917. aastal taganev Punavägi. Sellele vaatamata on kunagine võimas kaitserajatiste süsteem fragmentaarselt tänaseni säilinud, olles militaarhuviliste maiuspalaks ning tunnustatud riikliku kultuurimälestisena. Varjendite seinad on monoliitbetoonist, mis on enamasti kaetud silekrohviga, vahel on raketise jäljed ka nähtavale jätud. Markantseimaks näiteks on siin Iru kaitsepositsiooni haubitsapatarei varjend, kus nii seinte kui lae raketisena on kasutatud ümarpalke (vt foto 21). Varjendite laed toetuvad enamasti terastaladele, mille peale (vahel ka alla või vahele) on valatud betoon.<sup>55</sup> Betoonlaed ja seinad on kaitserajatistele kohaselt tõeliselt massiivsed, näiteks maakaitserinde roodublindaažide laed keskmiselt 2,5-3,6 meetrit paksud<sup>56</sup>, Naissaare keskkomandopunkti seinad aga lausa 6-meetri paksused<sup>57</sup>.

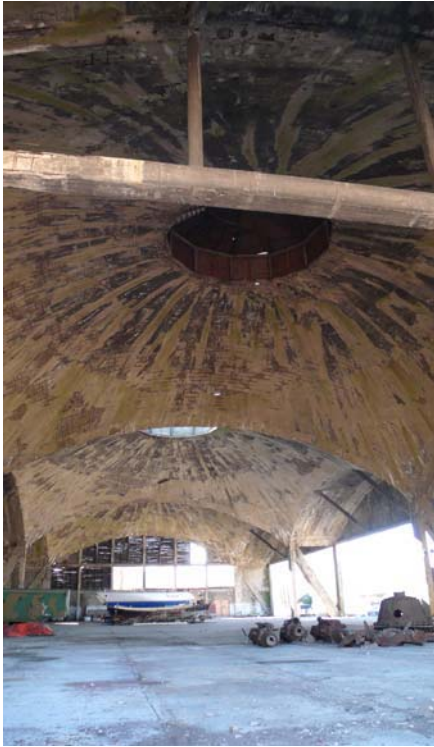
Foto 23 Tallinna Miinisadama vesilennuki angaaride sisevaade  
Autori foto, 2008

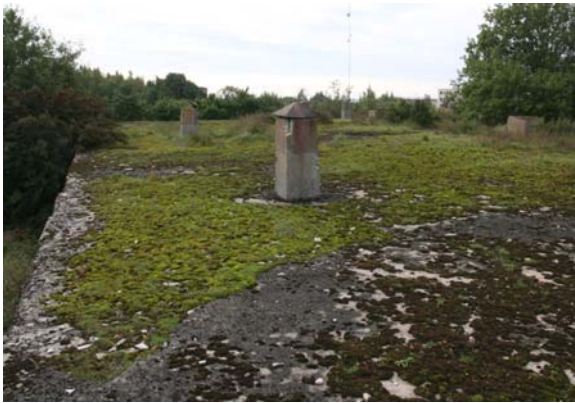
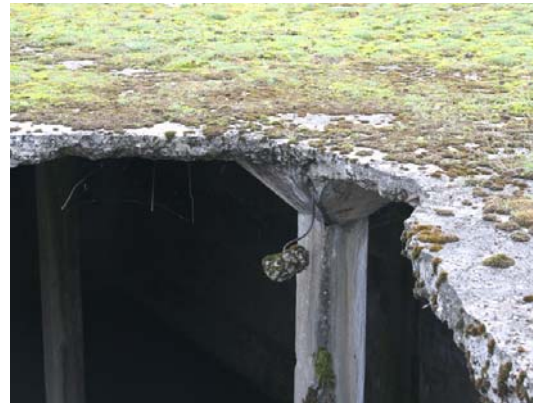
Foto 24 Rohuküla sadama mageveehoidla  
Tõnis Padu foto, 2008

Foto 25 Rohuküla sadama mageveehoidla  
Tõnis Padu foto, 2008

I maailmasõja eelsesse aega jääb veel üks vähem tuntud, kuid oluline raudbetoonehitis - **Rohuküla sadama mageveehoidla** (1914). Tegemist L-tähe kujulise maa-aluse hoonega, mille katuslae kandekonstruktsiooni moodustab saledatele kandilistele sammastele toetuv seenvahelagi<sup>67</sup> – see on esimene kindlalt dateeritav seenvahelagi Eestis. Seenvahelae leiutasid üsna samaaegselt Claude Allen Porter Turner Ameerika Ühendriikides (1906) ja Robert Maillart Euroopas (1910).<sup>68</sup> Võrreldes pea- ja abitalade süsteemis vahelaega on seenlagi tunduvalt elegantsem ja ka raudbetooni kasutuse seisukohast enamasti ratsionaalsem.

Rohuküla sadama veehoidla seisukorra on Halberg 1990. aastal hinnanud rahuldavaks, märkides, et kõik seinad ja sambad on terved ning lagi parandatav. Ruumide põhjas oli tookord ligikaudu meeter vett; selle põhjuseks on peetud hüdroisolatsiooni lokaalset ülesütlemist.<sup>69</sup> Hoone on olulise objektina äramainitud värskelt koostatud Läänemaa 20. sajandi ehituspärandi inventeerimisaruanDES, kus tehakse ettepanek kaaluda selle tehnikamälestisena kaitse alla võtmist.<sup>70</sup>

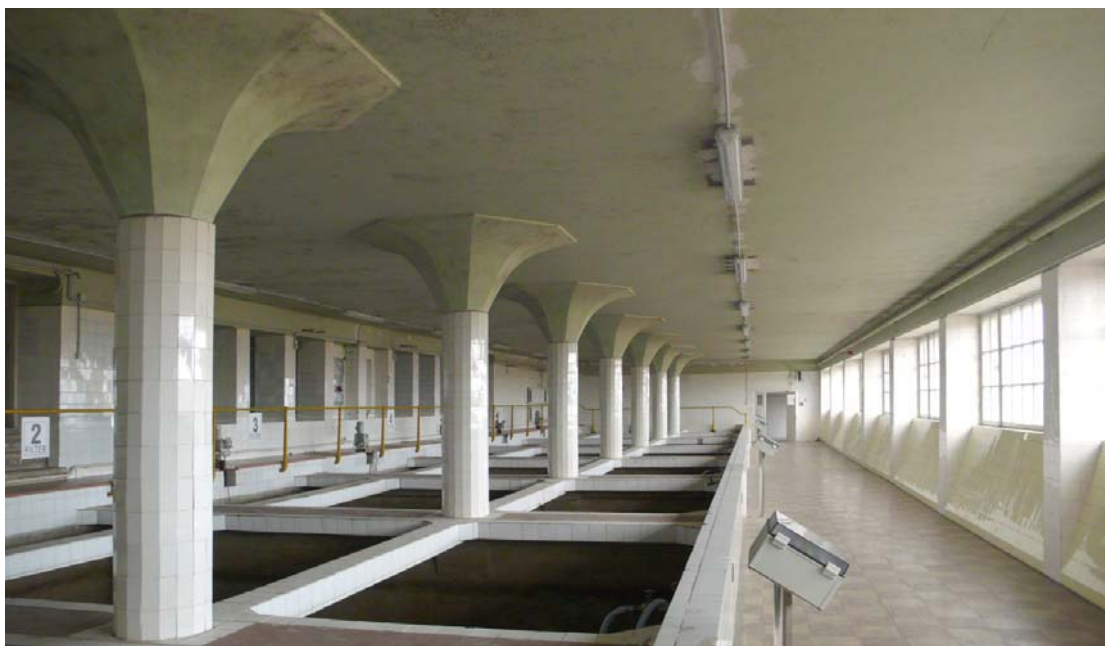
Foto 31 Ülemiste veepuhastusjaama filtrite saal

1925-1927. aastal valminud **Tallinna Filterveevärgi hoone** (arhitekt E. Jacoby) on Eesti raudbetooni ajaloo seisukohalt oluline eeskätt settebasseinide ja filtrite ruumi ning puhtaveehoidla seenvahelagede tõttu - taas on üks varaseid Eesti seenvahelagesid seotud veehoiuruumiga. Kui puhtaveehoidla ning settebasseini ruumi vahelaed meenutavad oma teostuselt Rohuküla seenvahelage, siis filtrite ruumis on need sootuks teistsuguse iseloomuga: lihtsa nelinurkse kapiteelilahenduse asemel on siinsed lootosõiekujuliselt avanevad kapiteelid tõeline disainielement (vt foto 31). Seenlagi ei ole siin mitte ainult otstarbekas lahendus, vaid annab oma tugeva panuse ruumist õhkuva modernistliku tööstusestetika hõngu loomisel.

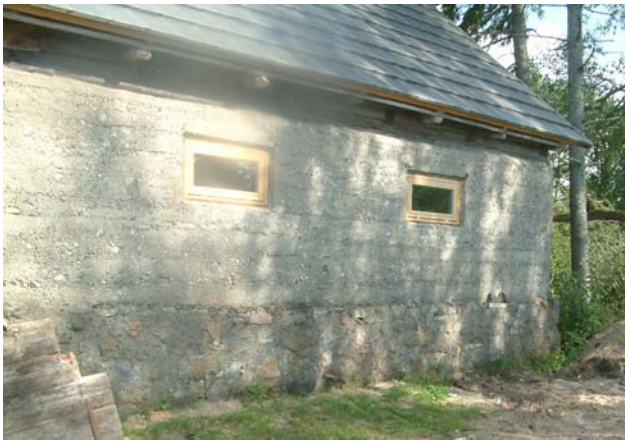
Foto 41 Kiskal asuv betoonist seintega tall  
Reet Saluvere foto, 2008

teadmata). Hoone jämedatäitelisest betoonist seinad on 24 cm paksused; seina täpne konstruktsioon ei ole teada: võimalik, et betooni sees on puitkarkass.

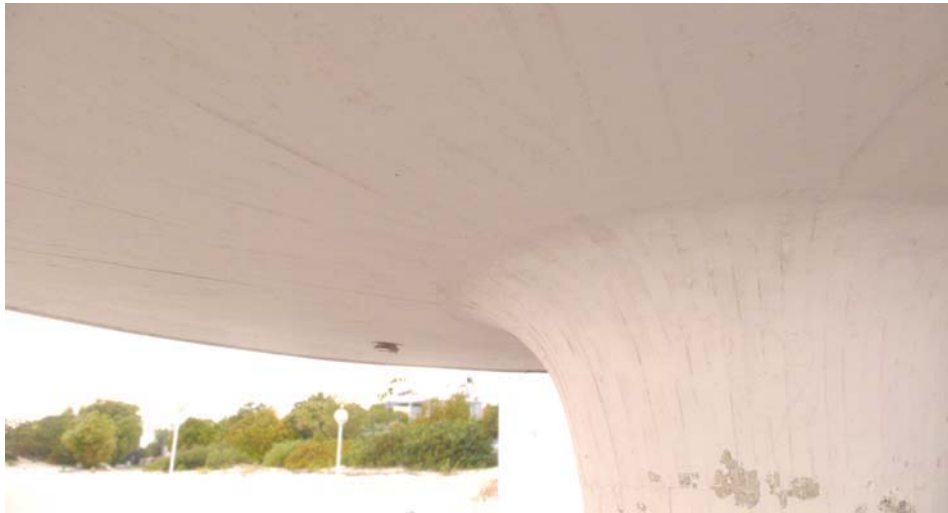
Foto 44 Pärnu rannakohvi seenrõdu alt vaadates, detail  
Autori foto, 2008

ühiskonnas oli see novaatorlik radikaalne lähenemine, uus esteetika. Olgu betoonipinna eksponeerimine Pärnu rannakohvikus esmakordne või mitte, väärib tõesti tunnustust, millise „veenva otsekohesusega jätab ta alasti betooni, mille pinna teeb elavaks rakenduse laudade paralleeljoonestik.“<sup>123</sup>

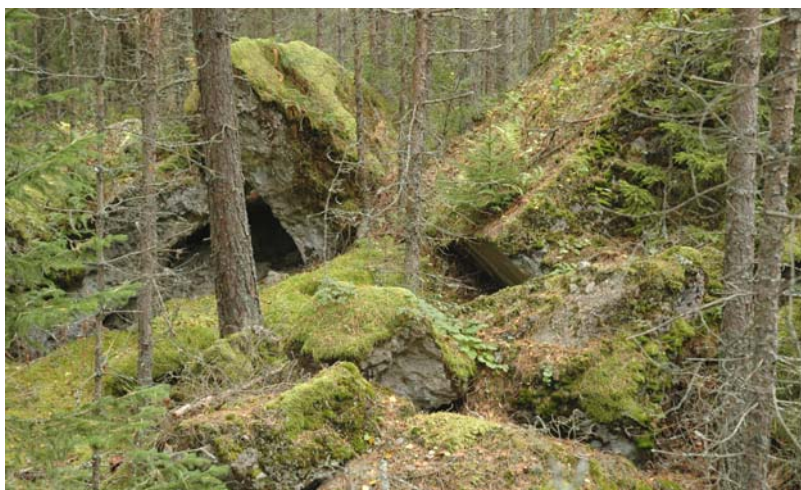
Foto 45 Peeter Suure Merekindluse betoonist rajatise sammaldunud varemed Naissaarel  
Autori foto, 2004

Niiskus, nagu ka suur temperatuuri kõikumine on Eesti kliimas ilmselt tähtsaimad ehitise lagunemist soodustavad keskkonnategurid. Niiske konstruktsiooni külmumisel selle poorides tekkivad jääkristallid toovad endaga kaasa sisepingeid materjalis ja viivad pideva külmumis-sulamistsükli kordumisel materjali purunemiseni. Piisava niiskuse olemasolu on ka eelduseks sarruse roostetamisel. Samuti võib vesi betoonist välja uhta sideainet või viia betoonipinna erodeerumiseni. Teistest ilmastikuteguritest on mainimisväärse tähtsusega veel tuul, mis võib samuti betoonipinna erosiooni põhjustada. Oluliseks keskkonnateguriks võib saada ka õhusaaste. Õhus leiduv  $\text{CO}_2$  kiirendab betooni karboniseerumist, väävli- ja lämmastikuühendid moodustavad veega reageerides aga agressiivseid happeid. Rohkem esteetiline kui struktureaalne probleem on betooni pinnale kogunev mustus. Küll aga võib mustusega kaasneda betooni kahjustavate ainete kergem ladestumine pinnale, samuti loob see eeldused bioorganismide kasvuks betooni pinnal. Näiteks hallitusega on hädas Tallinna Filterveevärk: värvitud seenvahelaed filtrite ruumis on kaetud tihedalt hallitustäppidega. See-eest üsna kaunilt mõjuvad Merekindluse betoonrajatiste sammaldunud pinnad (vt foto 45). Isegi kui biokahjustusi käsitleda romantilise paatinana, tuleb meeles pidada, et kokkuvõttes mõjub mustusest või samblikust tekkinud kiht materjalile halvasti, kuna hoiab kinni niiskust. Ebasoodsaid keskkonnatingimusi on üldjuhul väga raske või suisa võimatu muuta, küll aga on võimalik betoonipinda vähemalt mingil määral nende eest kaitsta.

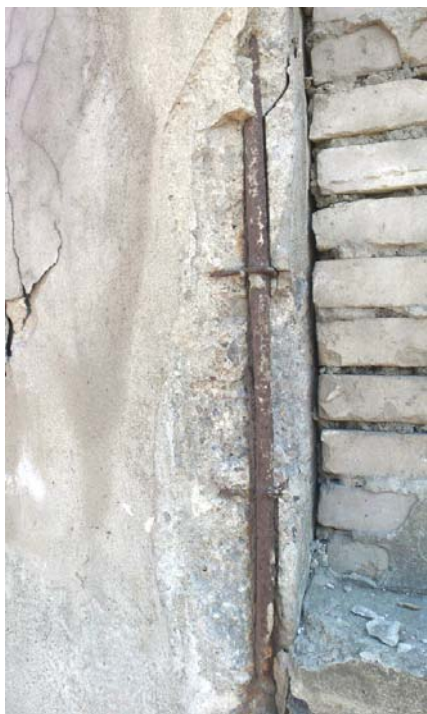
Foto 46 Noblessneri tehase laevasüsteemidetsehhi karkassiposti roostetav sarrus  
Autori foto, 2009

Sarruserauda ümbritsev betoon kaitseb seda korrosiooni eest. Sõltuvalt betoonikihi paksusest ja kvaliteedist, kaitseb see sarrust vähemal või rohkemal määral kokkupuute eest niiskuse ja õhuhapnikuga, mis mõlemad on olulised eeldused korrosiooniks. Veelgi olulisem on aga betooni aluseline pH-tase (värske betooni pH on vahemikus 12,5-13,5), mille tulemusena tekib terase pinnale passiveeriv kiht, mis pakub tõhusat korrosioonikaitset. Betooni pH-taset muudab neutraalsemaks ajapikku toimuv reageerimine õhus leiduva süsihappegaasiga ehk **karboniseerumine**. Värske betooni pH-taseme aluselise annab hüdratatsiooni käigus tekkiv kaltsiumhüdroksiid ehk kustutatud lubi, mis aga reageerides betooni pooridesse tungiva süsihappegaasiga moodustab pH-lt neutraalse kaltsiumkarbonaadi.<sup>136</sup>

Sõltumata karboniseerumissügavusest võib sarrus siiski korrodeeruda, kui betooni on sattunud vees lahustuvaid kloriide. Kloriidid lõhuvad kaitsva kihi sarruse pinnal ja võimaldavad seeläbi korrosiooniprotsessi, ühtlasi on kloriidide vesilahus heaks elektrolüüdilahuseks.<sup>140</sup>

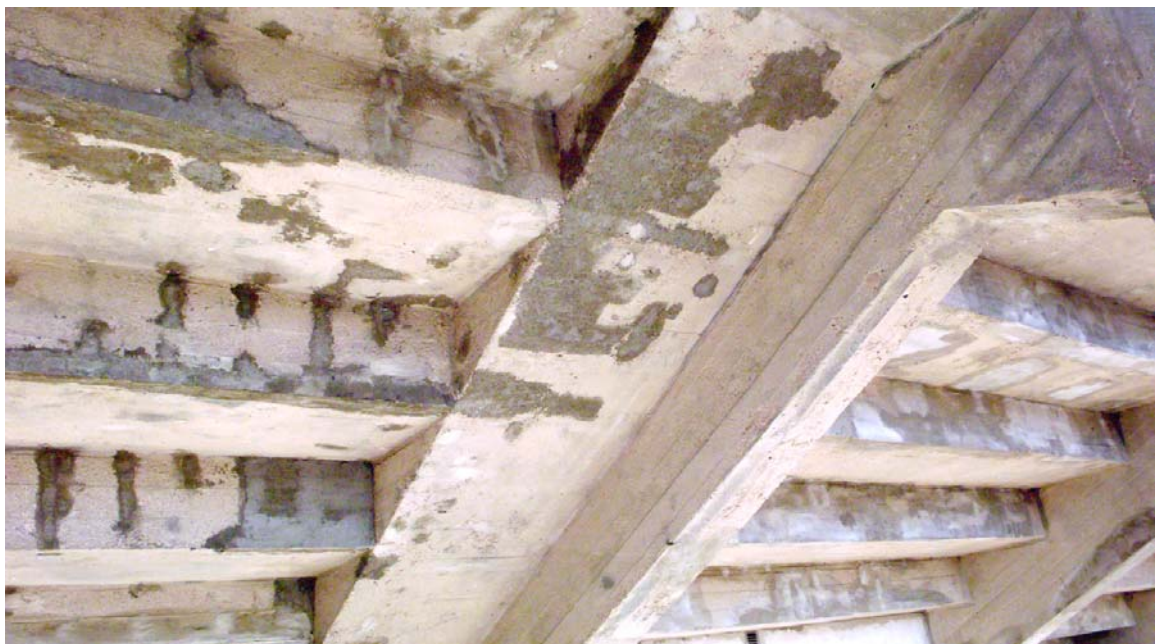
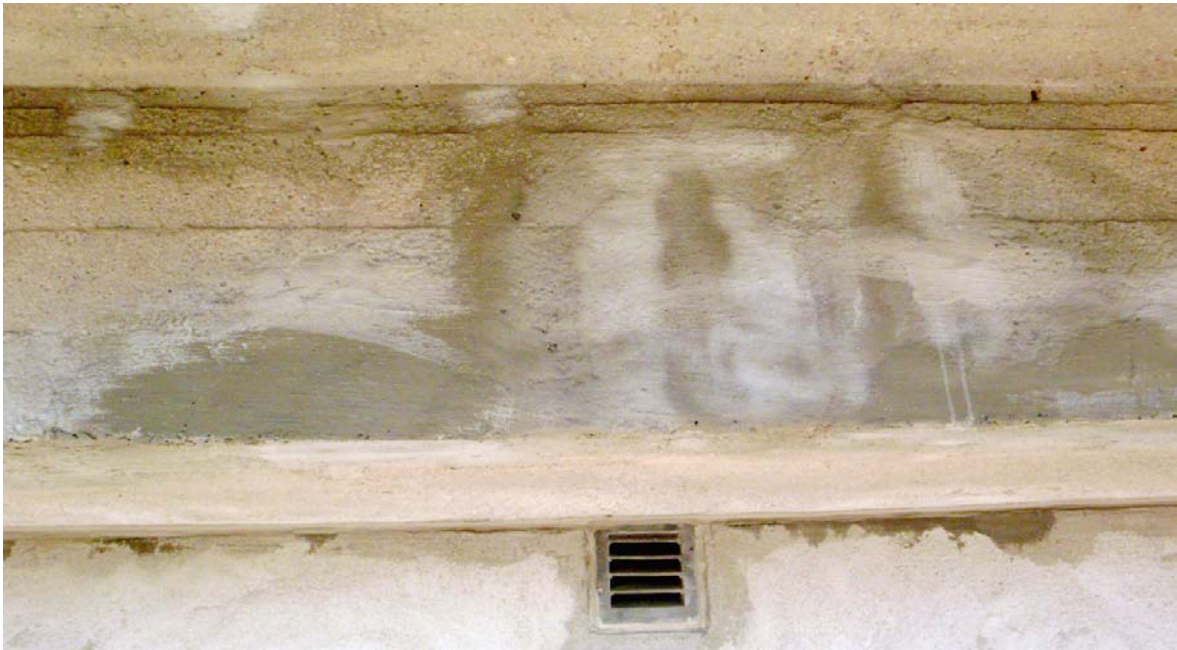
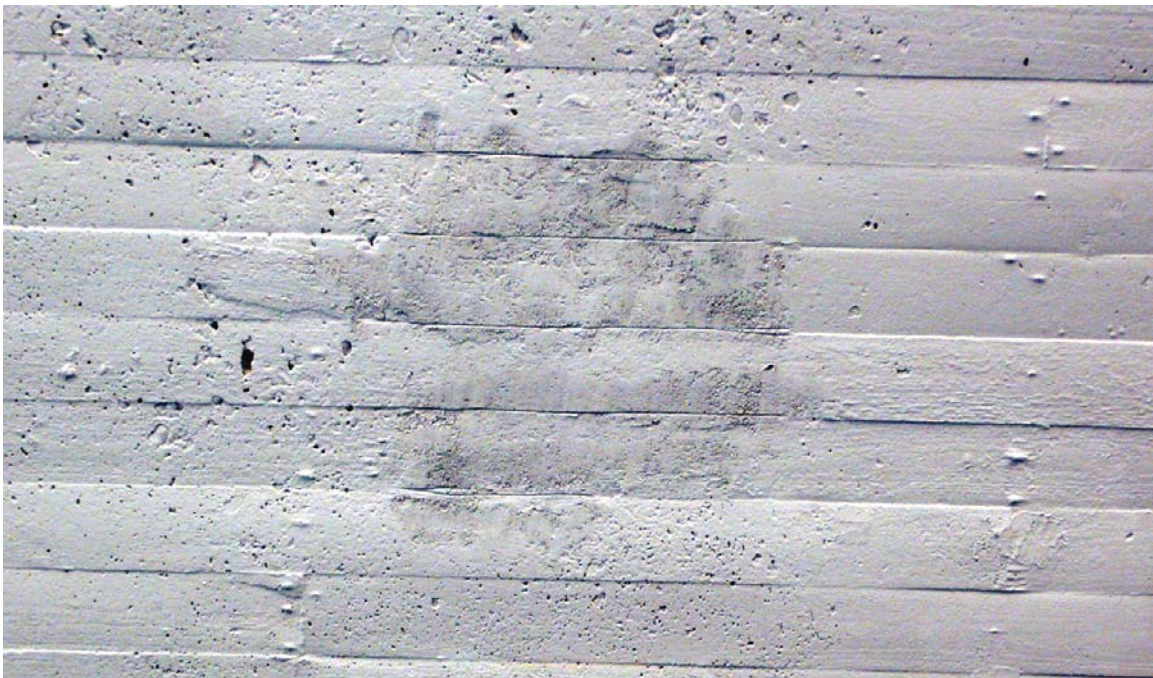
Foto 47 Betooni kohtparandused Kadrioru staadioni tribüünil  
Autori foto, 2009

- seisundi jälgimine ilma aktiivse sekkumiseta;
- betooni kohtparandused;
- terassarruse korrosioonitõrje;
- pragude injekteerimine;
- elektrokeemilised meetodid betooni keskkonna realkaliseerimiseks, sarruse korrosioonikaitseks jt

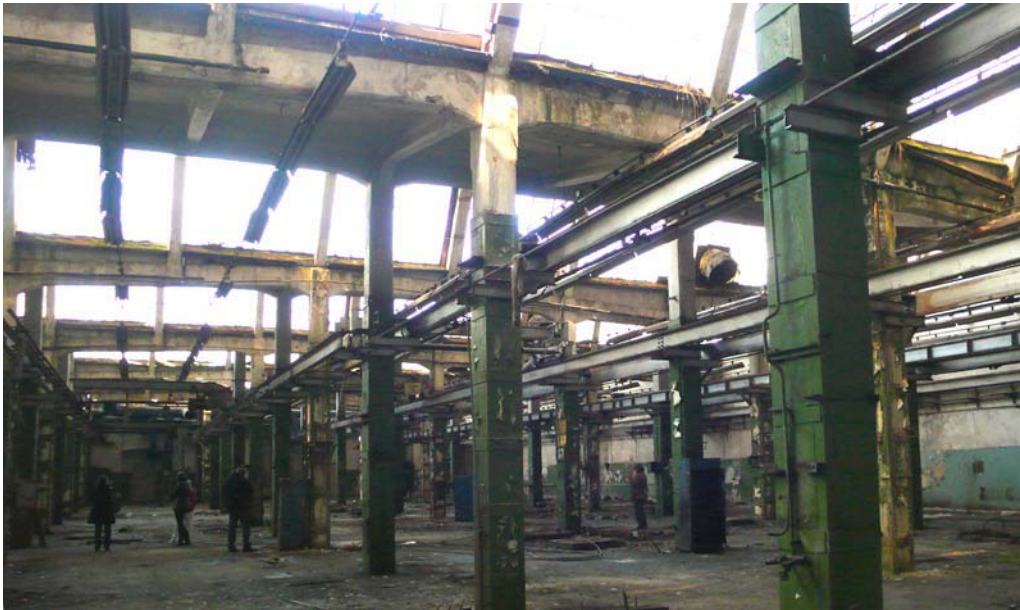
Foto 50 Dvigateli mehaanika-montaažitsehhi sisevaade,  
Autori foto, 2009

Üsna probleemne on näiteks Dvigateli saagkatusega montaažitsehh. Kiilutuna teiste tsehhide vahele, on hoone ajalooliselt aknaid evinud vaid otsaseintes; põhiline valgus tuleb ruumi katuseaseakendest. Hoone katusekonstruktsiooni erilisus nõuab selle võimalikult terviklikku eksponeerimist, mis välistab ruumi jagamise väikesteks eraldi pindadeks. Sealjuures on aga ruumi kasutamine ka ühe suure pinnana häiritud saagkatuse tihedalt paiknevate tugipostide tõttu.
